Billet 6SCP油圧タイプ リコールのお知らせ

(自主回収)

この度、ブリーダプレートオイルラインにてOリングの不具合が確認されました。不具合によりオイル漏れを起こし、クラッチ操作が出来なくなる恐れがあります。事故防止の為、自主回収させて頂く事になりました。取付販売店にご連絡の上、速やかにご来店下さいますようお願い申し上げます。

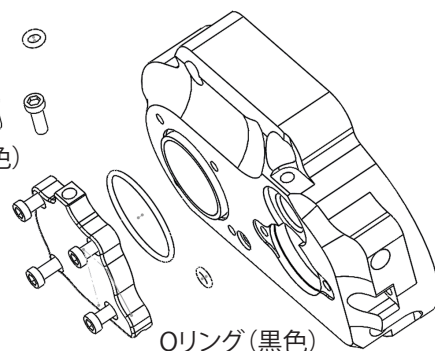
Oリング(黒色)の不具合

Oリング(赤色)

Oリング(黒色)

※本来の赤色のOリングの場合、交換の必要はありません

【交換パーツ】

Oリング45φ

Oリング9.5φ

スクリュー×4
