Billet 6SCP油圧タイプ リコールのお知らせ

(自主回収)

この度、ブリーダープレートのオイルラインにてOリングの不具合が確認されました。不具合によりオイル漏れを起こし、クラッチ操作が出来なくなる恐れがあります。事故防止の為、自主回収させて頂く事になりました。取付販売店にご連絡の上、速やかにご来店下さいますようお願い申し上げます。

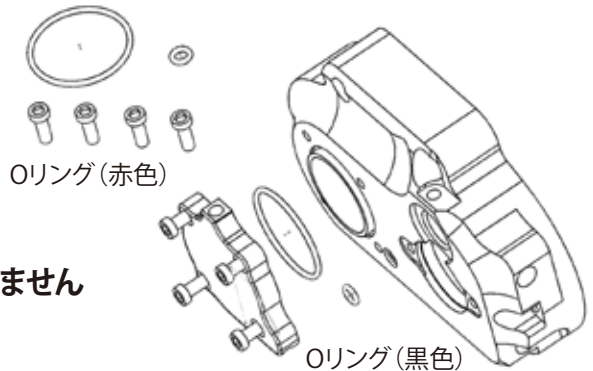
Oリング(黒色)の不具合

※本来の赤色のOリングの場合、交換の必要はありません

【交換パーツ】

Oリング45φ
 Oリング9.5φ
 スクリュー×4
